Акт
по результатам государственной историко-культурной экспертизы
проектной документации на проведение работ по сохранению объекта культурного
наследия федерального значения «Главный дом», входящего в состав объекта
культурного наследия федерального значения «Дача Воронцова «Новознаменка»,
расположенного по адресу: Санкт-Петербург, улица Чекистов, дом 13, литера В,
предусмотренных проектом «Ремонт и реставрация фасадов»,
разработанным ООО «ЕВРОГРУПП СПб» в 2019 г.
(Шифр ПД-16-2019)

Санкт-Петербург
2019 г.

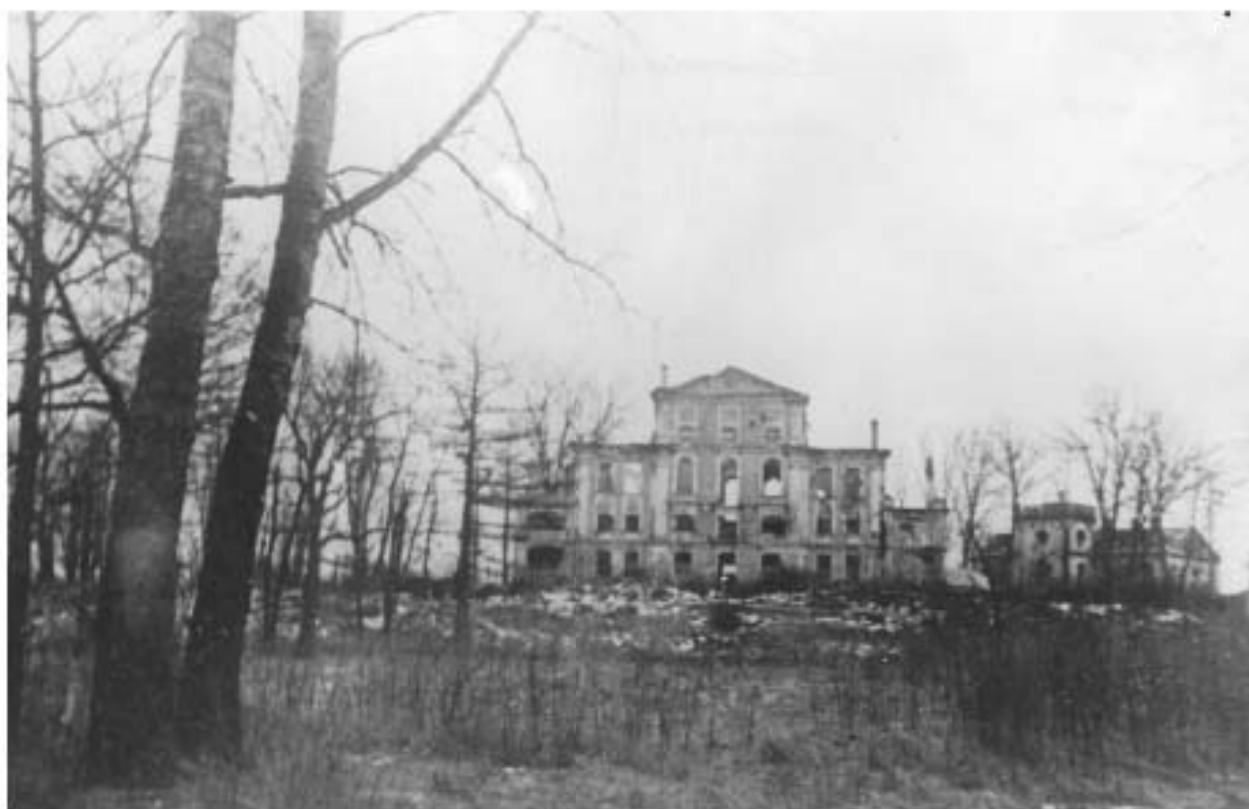
11. Вид на руины Главного дома дачи Воронцова "Новознаменка". Ок. 1945 г. Архив КГИОП.
П. 274.

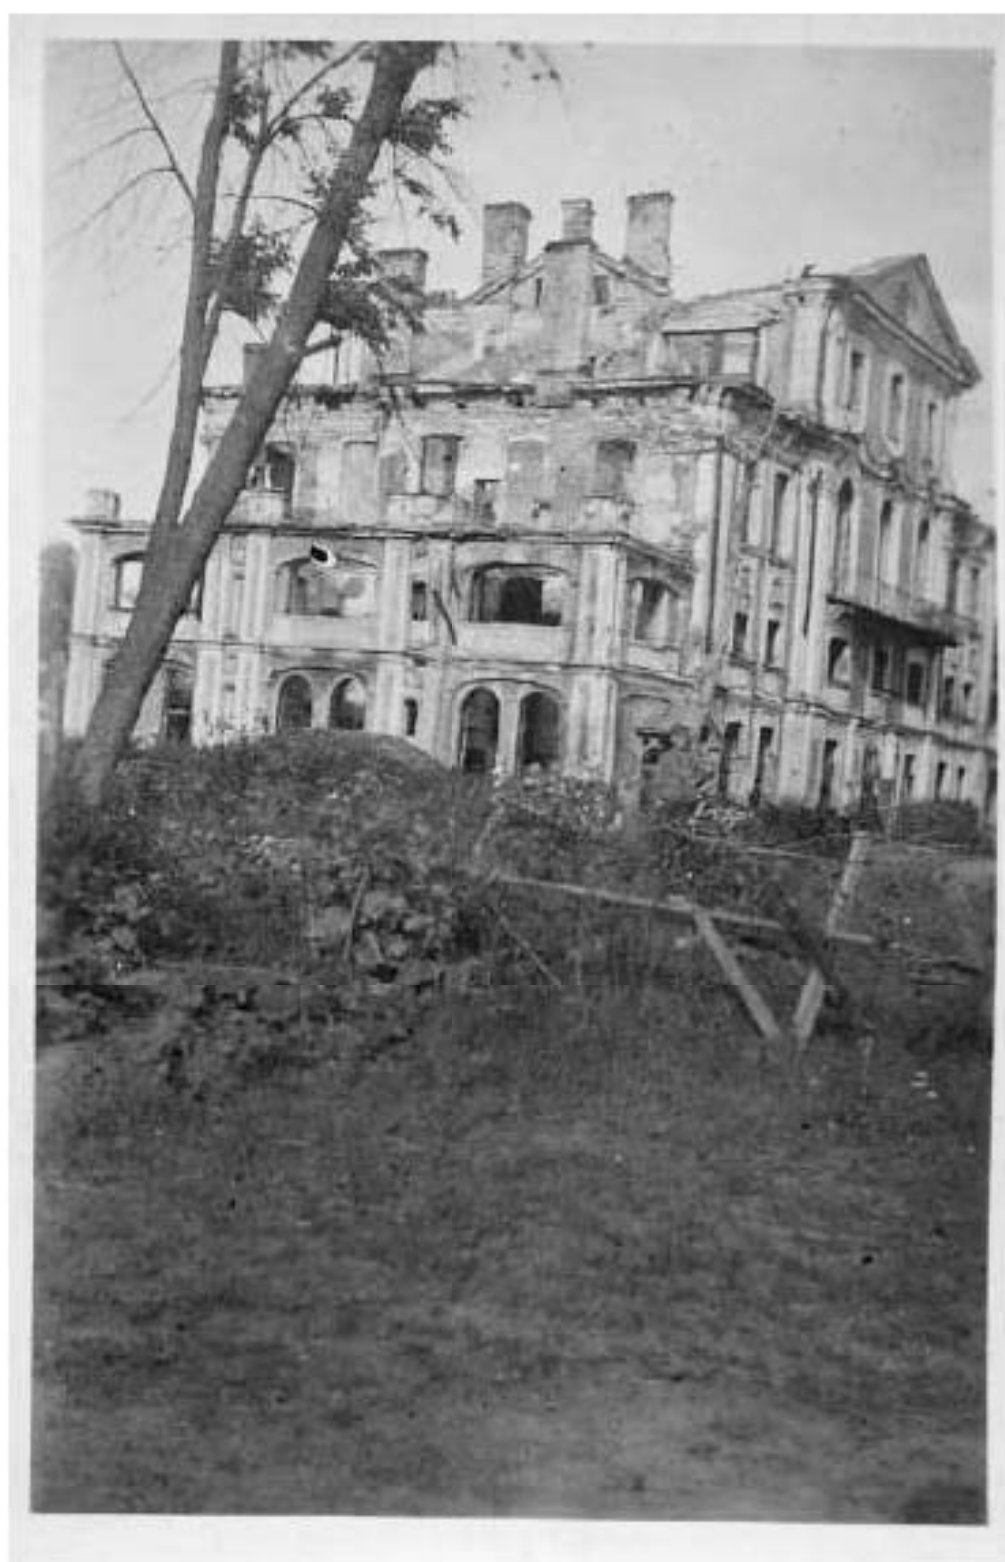
12. Вид на руины Главного дома дачи Воронцова "Новознаменка". Ок.1945 г. Архив КТИОП.
П. 274.

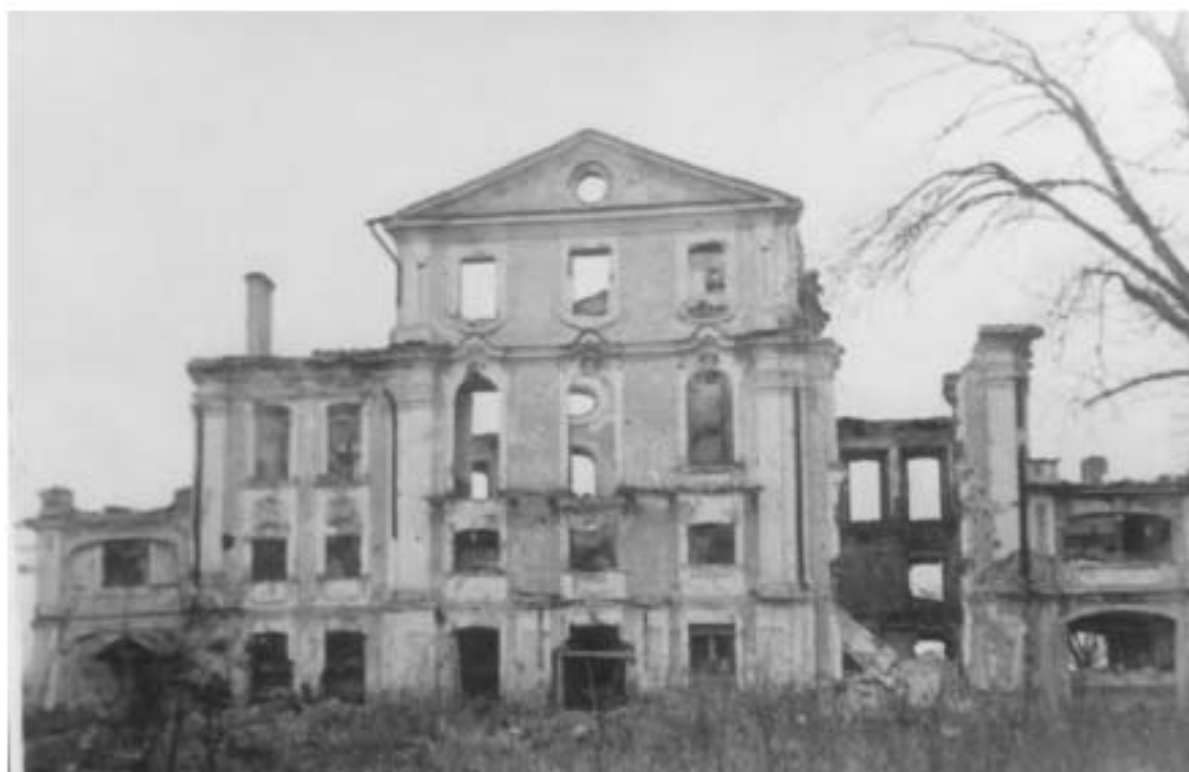
13. Вид на руины Главного дома дачи Воронцова "Новознаменка". Ок. 1945 г. Архив КТИОП.
П. 274.

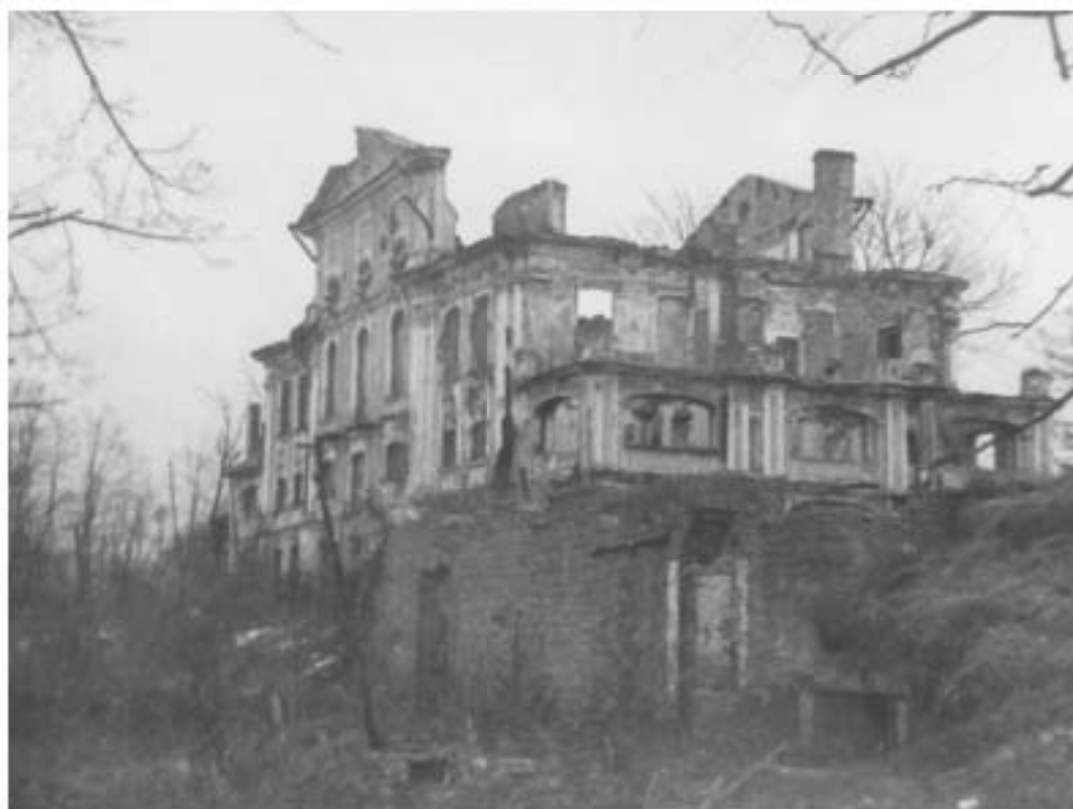
14. Вид на руины Главного дома дачи Воронцова "Новознаменка". Ок. 1945 г. Архив КТИОП.
П. 274.

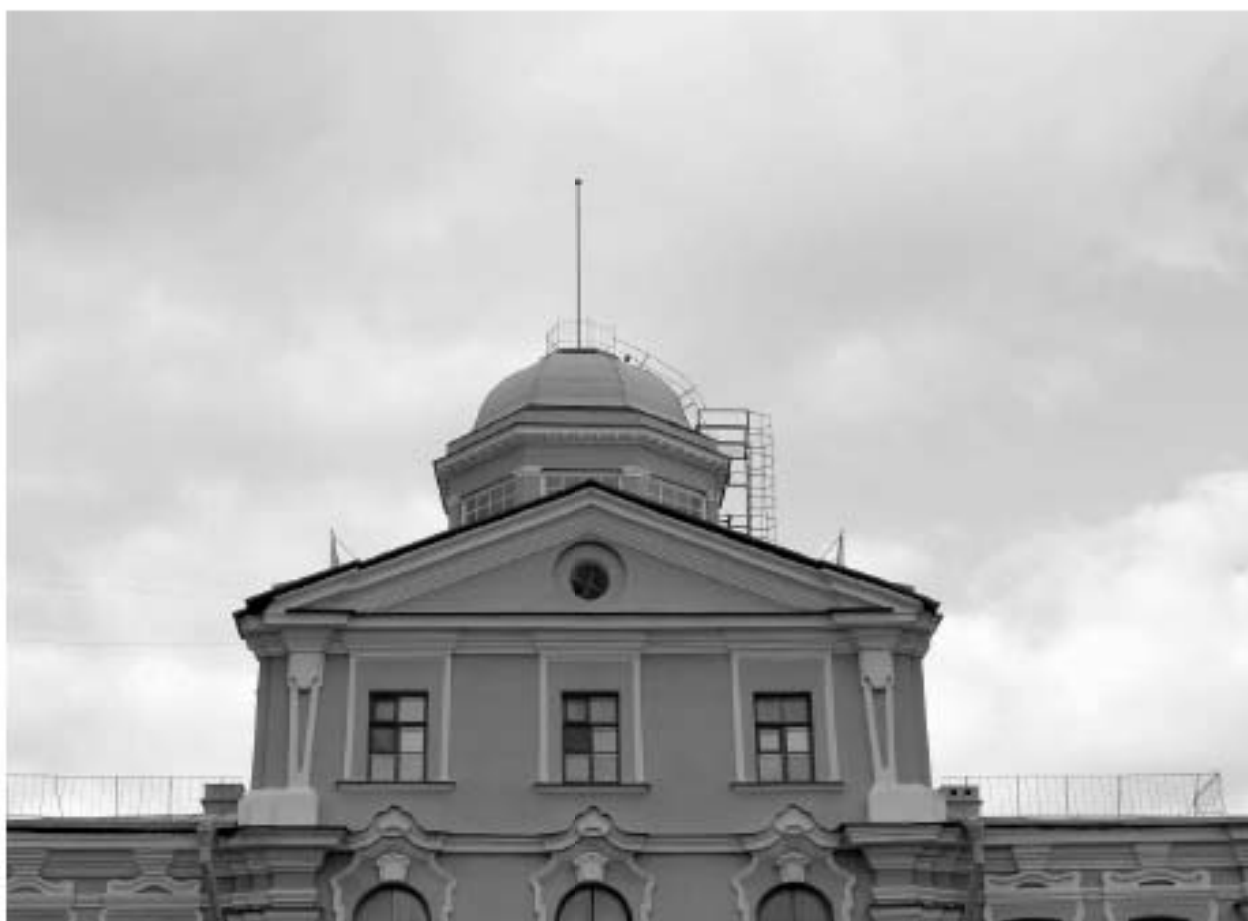
Фото 02. ОКН федерального значения «Главный дом», входящего в состав ОКН федерального значения «Дача Воронцова «Новознаменка». Южный фасад. Фрагмент. Съемка 10.09.2019 г.

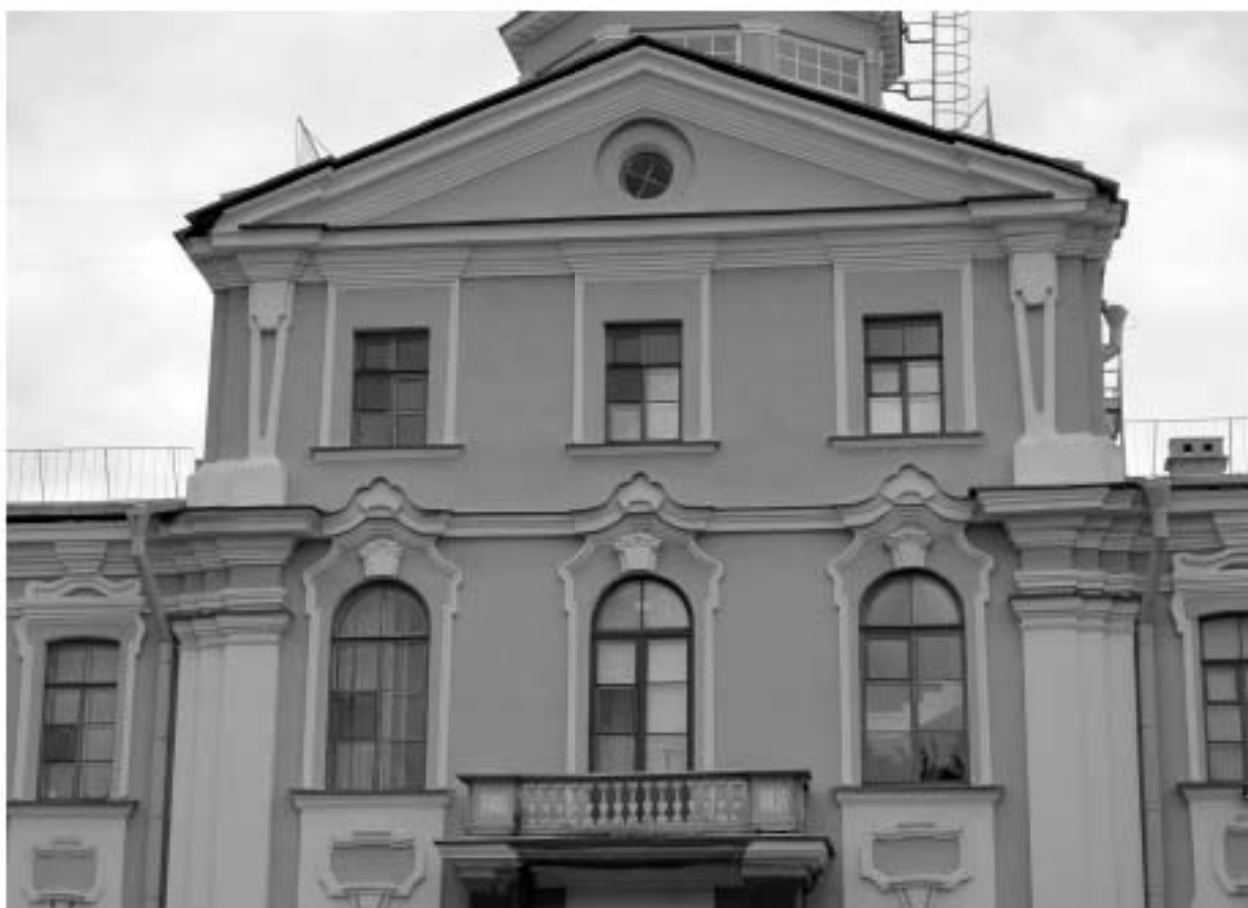
Фото 03. ОКН федерального значения «Главный дом», входящего в состав ОКН федерального значения «Дача Воронцова «Новознаменка». Южный фасад. Фрагмент. Съемка 10.09.2019 г.

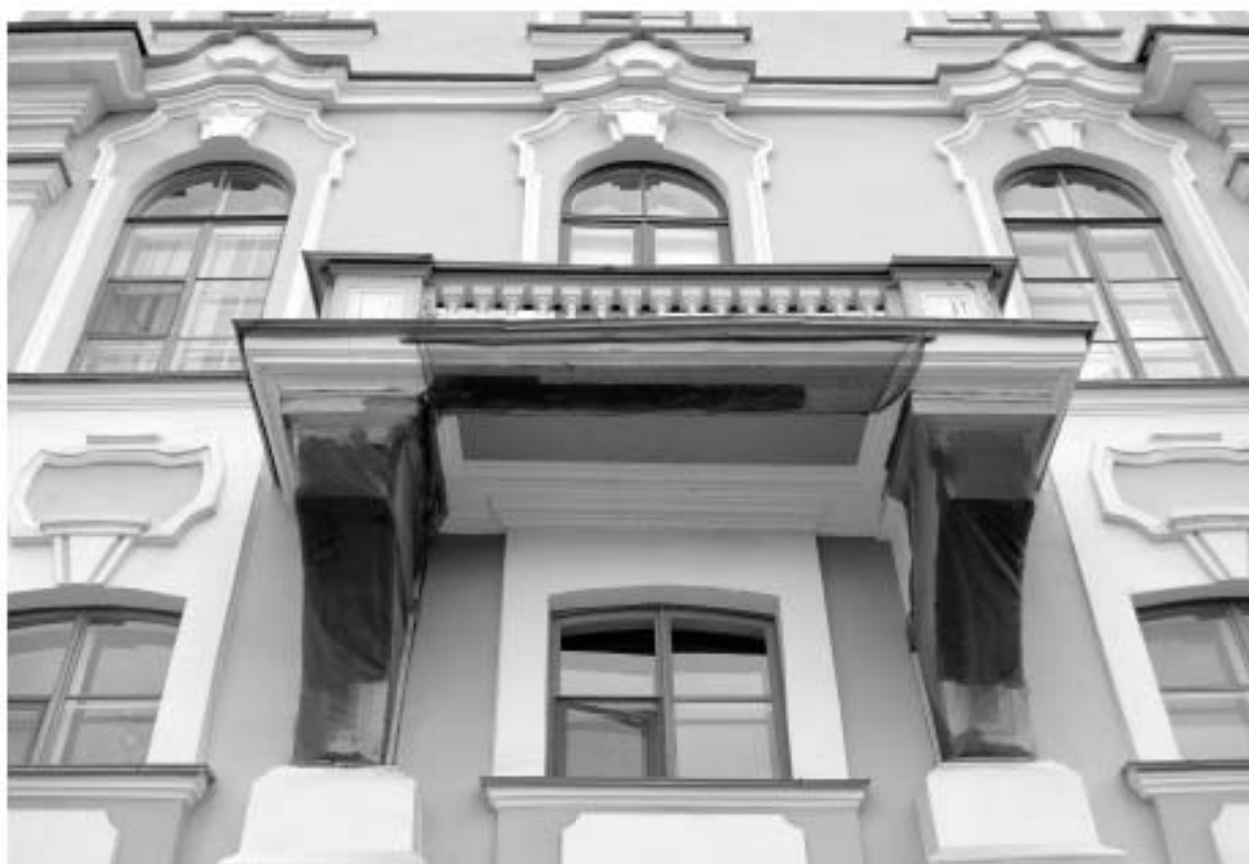
Фото 04. ОКН федерального значения «Главный дом», входящего в состав ОКН федерального значения «Дача Воронцова «Новознаменка». Южный фасад. Фрагмент. Балкон. Съёмка 10.09.2019 г.

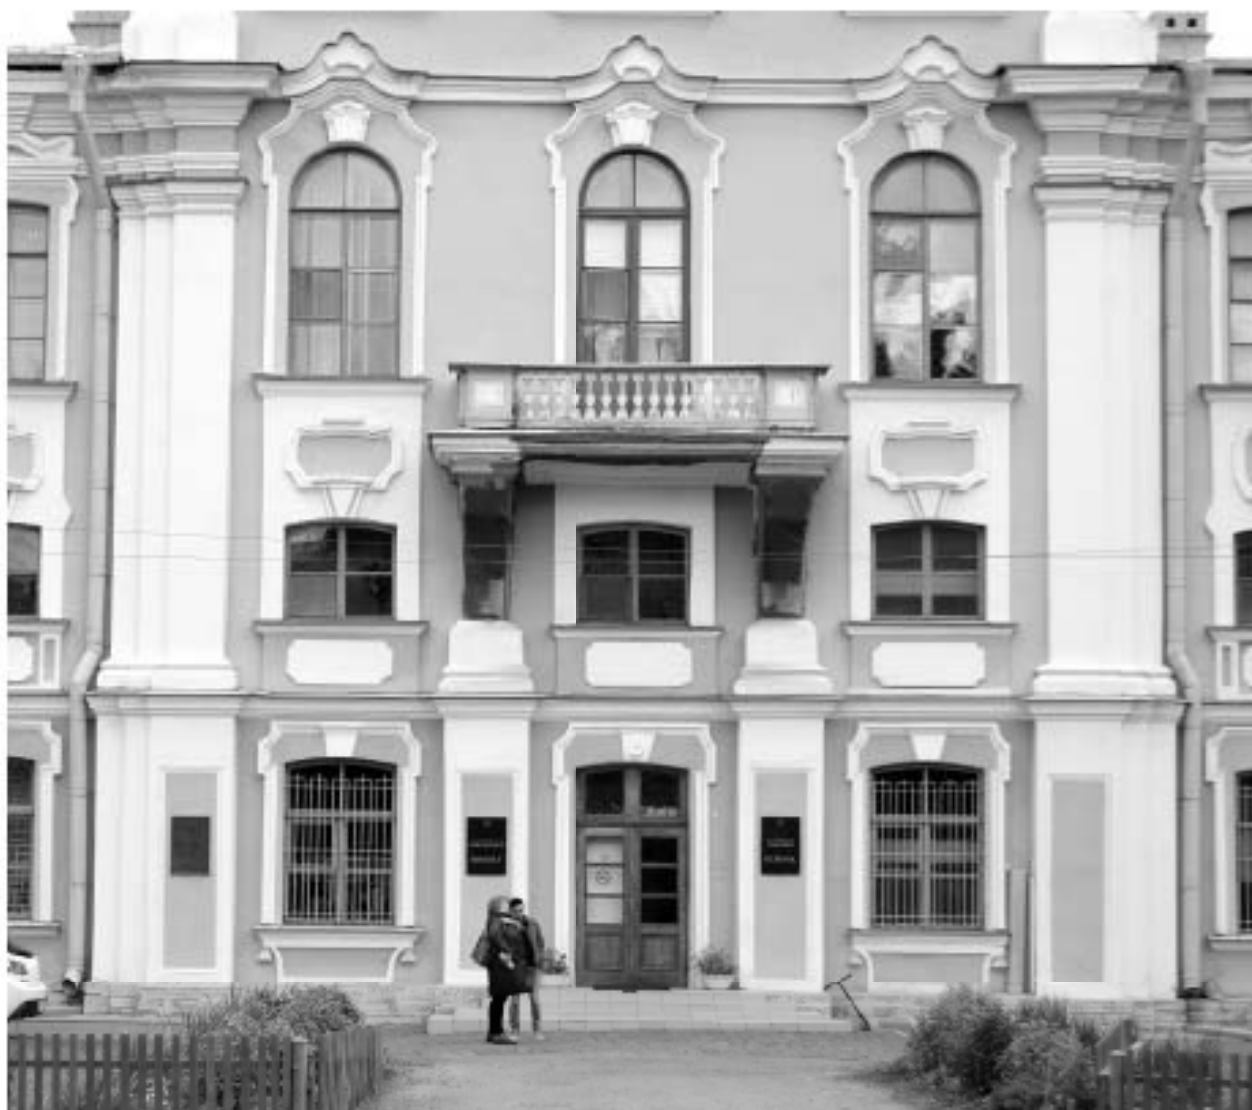
Фото 05. ОКН федерального значения «Главный дом», входящего в состав ОКН федерального значения «Дача Воронцова «Новознаменка». Южный фасад. Фрагмент. Съемка 10.09.2019 г.

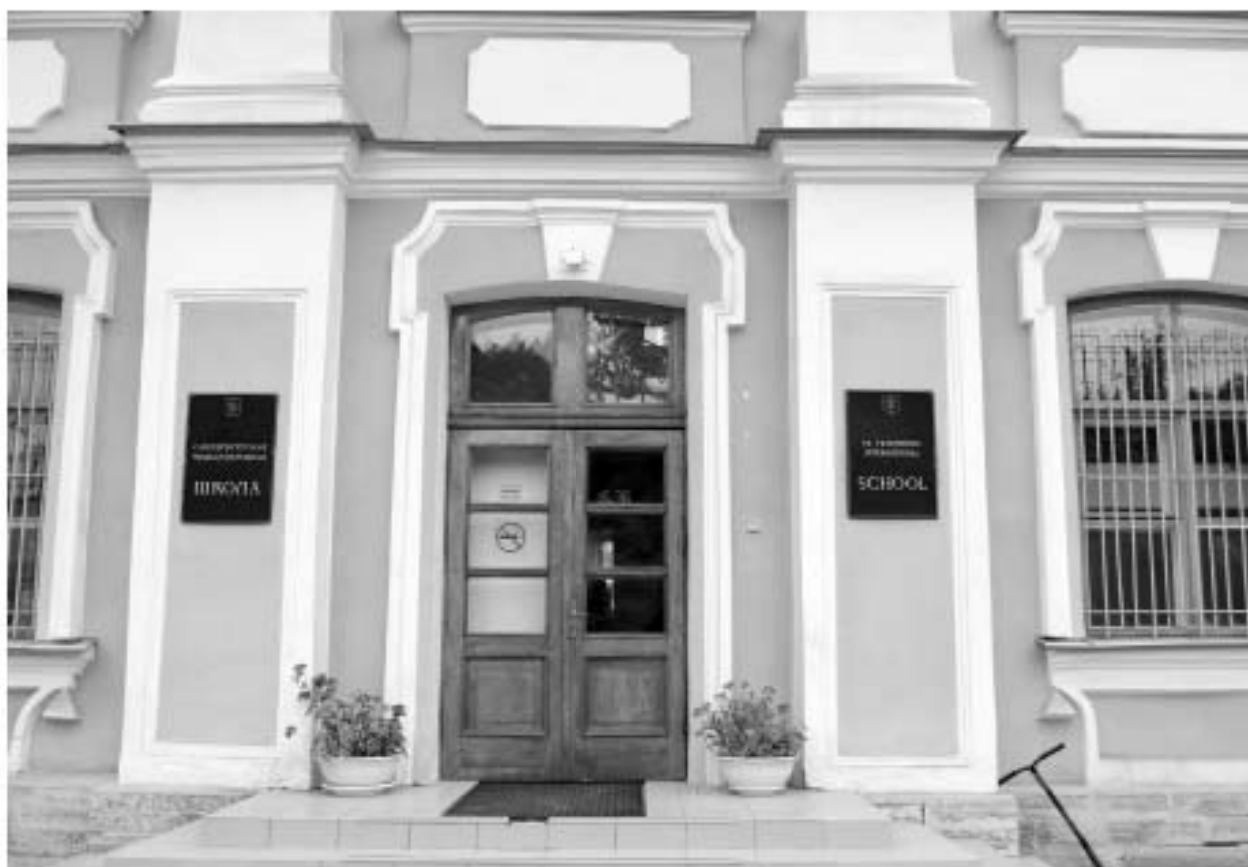
Фото 06. ОКН федерального значения «Главный дом», входящего в состав ОКН федерального значения «Дача Воронцова «Новознаменка». Южный фасад. Фрагмент. Крыльцо и дверной проём. Съёмка 10.09.2019 г.

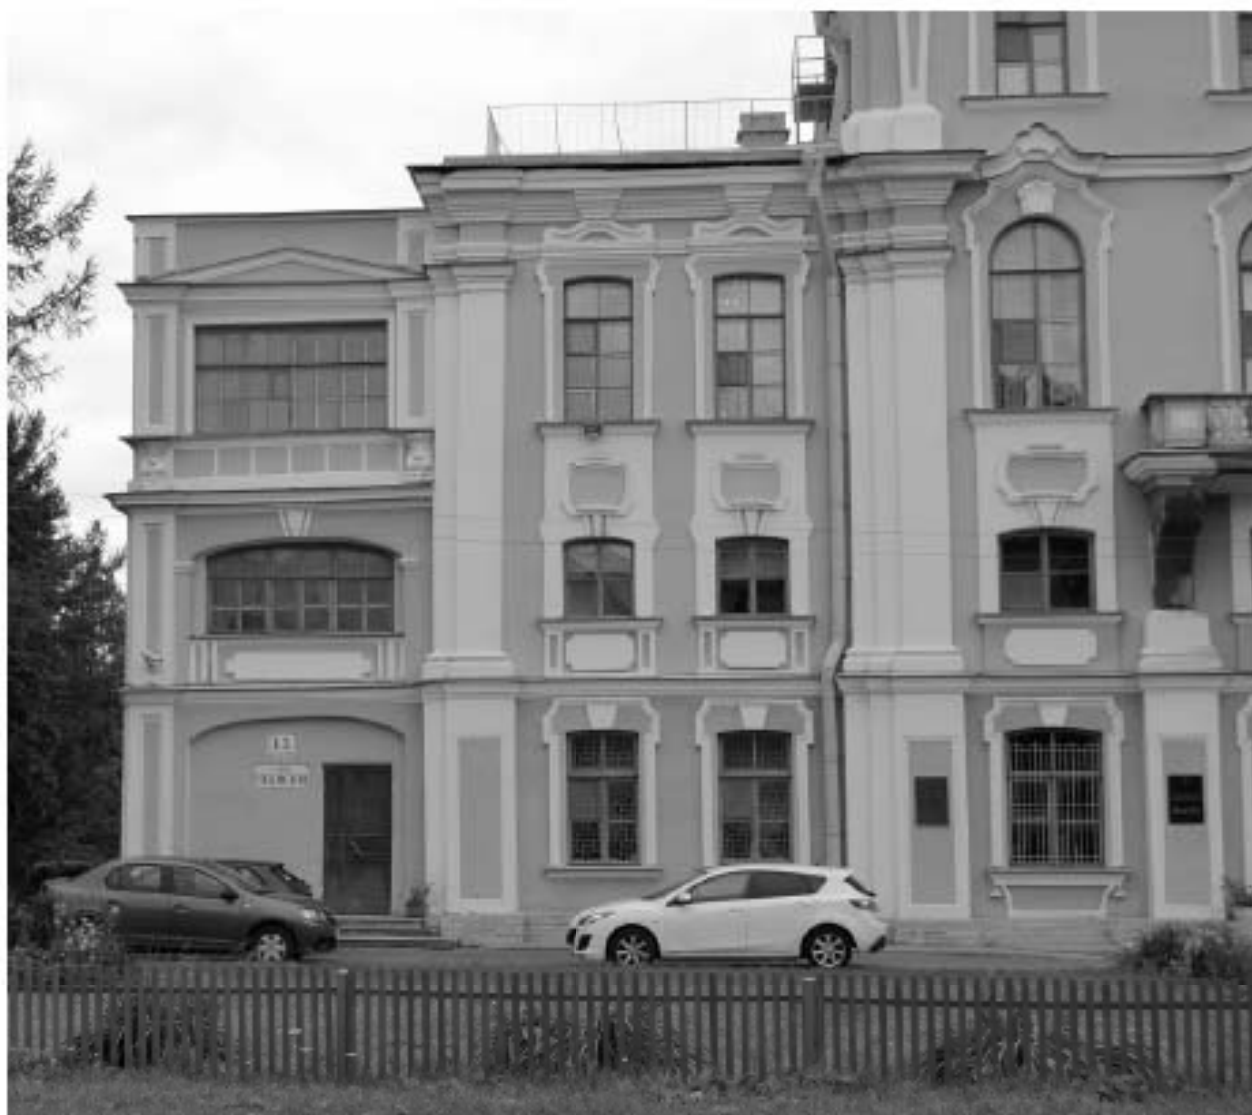
Фото 07. ОКН федерального значения «Главный дом», входящего в состав ОКН федерального значения «Дача Воронцова «Новознаменка». Южный фасад. Фрагмент. Съемка 10.09.2019 г.

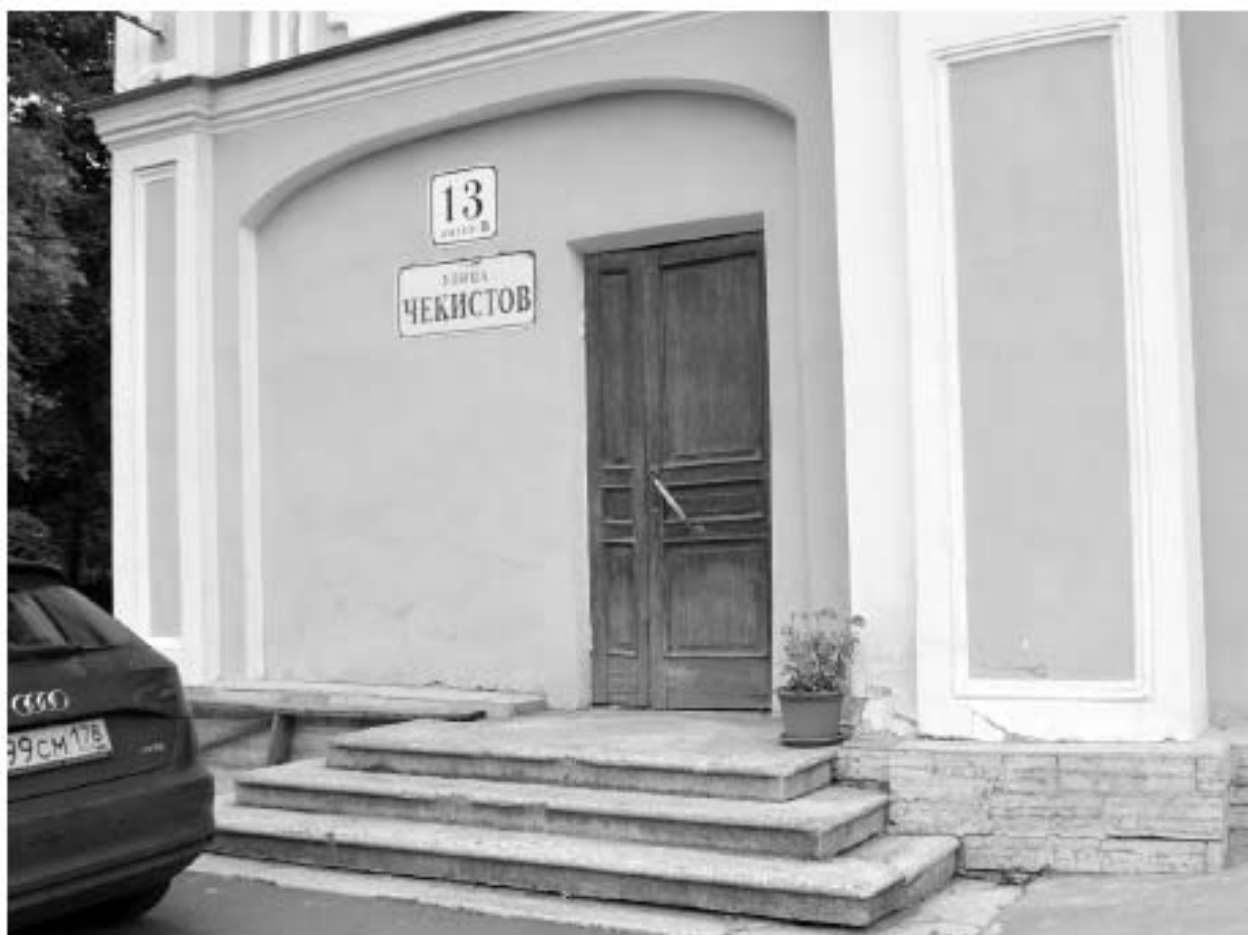
Фото 08. ОКН федерального значения «Главный дом», входящего в состав ОКН федерального значения «Дача Воронцова «Новознаменка». Южный фасад. Фрагмент. Крыльцо. Съёмка 10.09.2019 г.

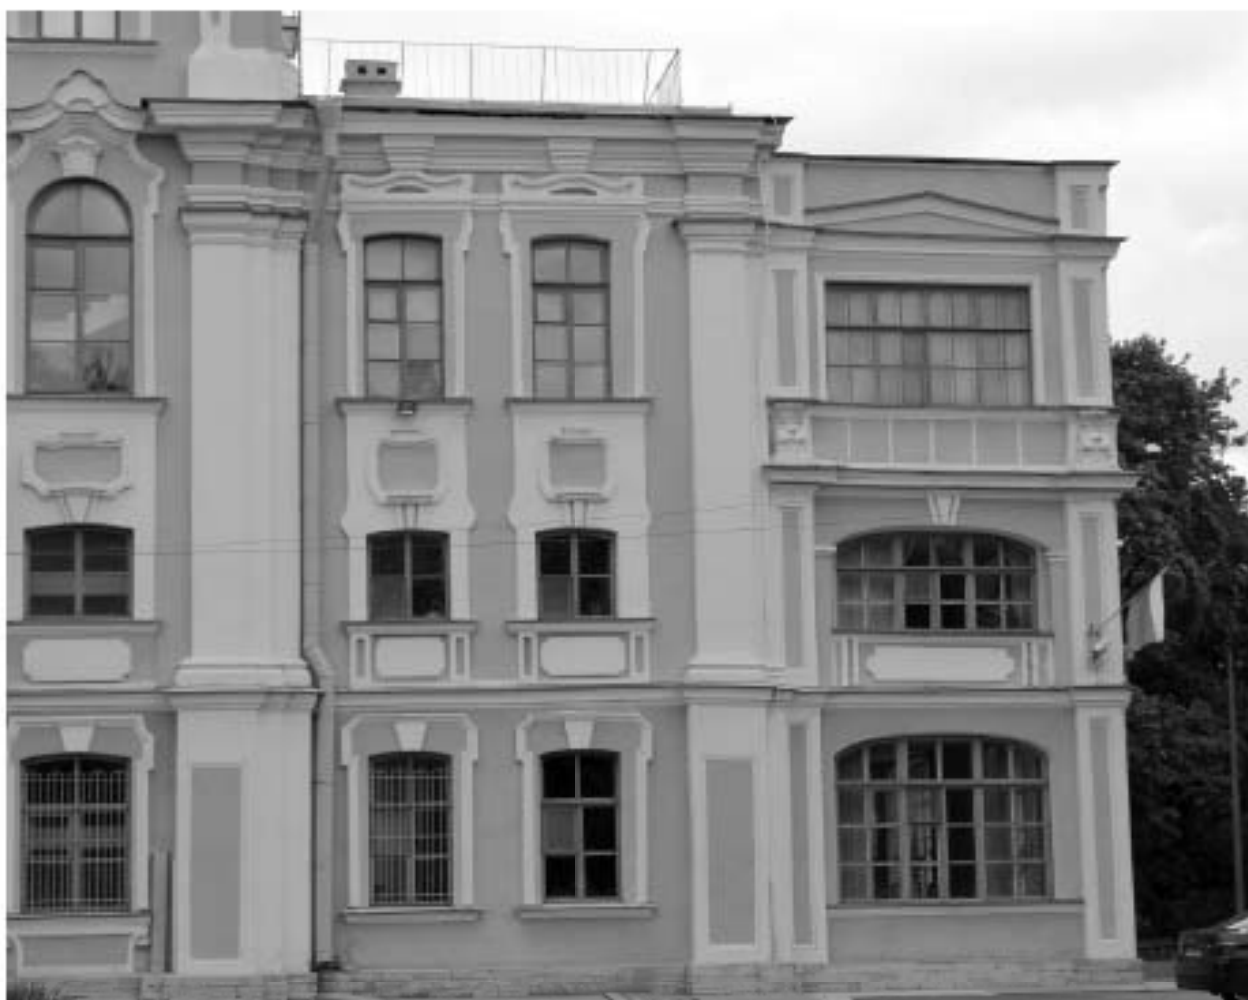
Фото 09. ОКН федерального значения «Главный дом», входящего в состав ОКН федерального значения «Дача Воронцова «Новознаменка». Южный фасад. Фрагмент. Съемка 10.09.2019 г.

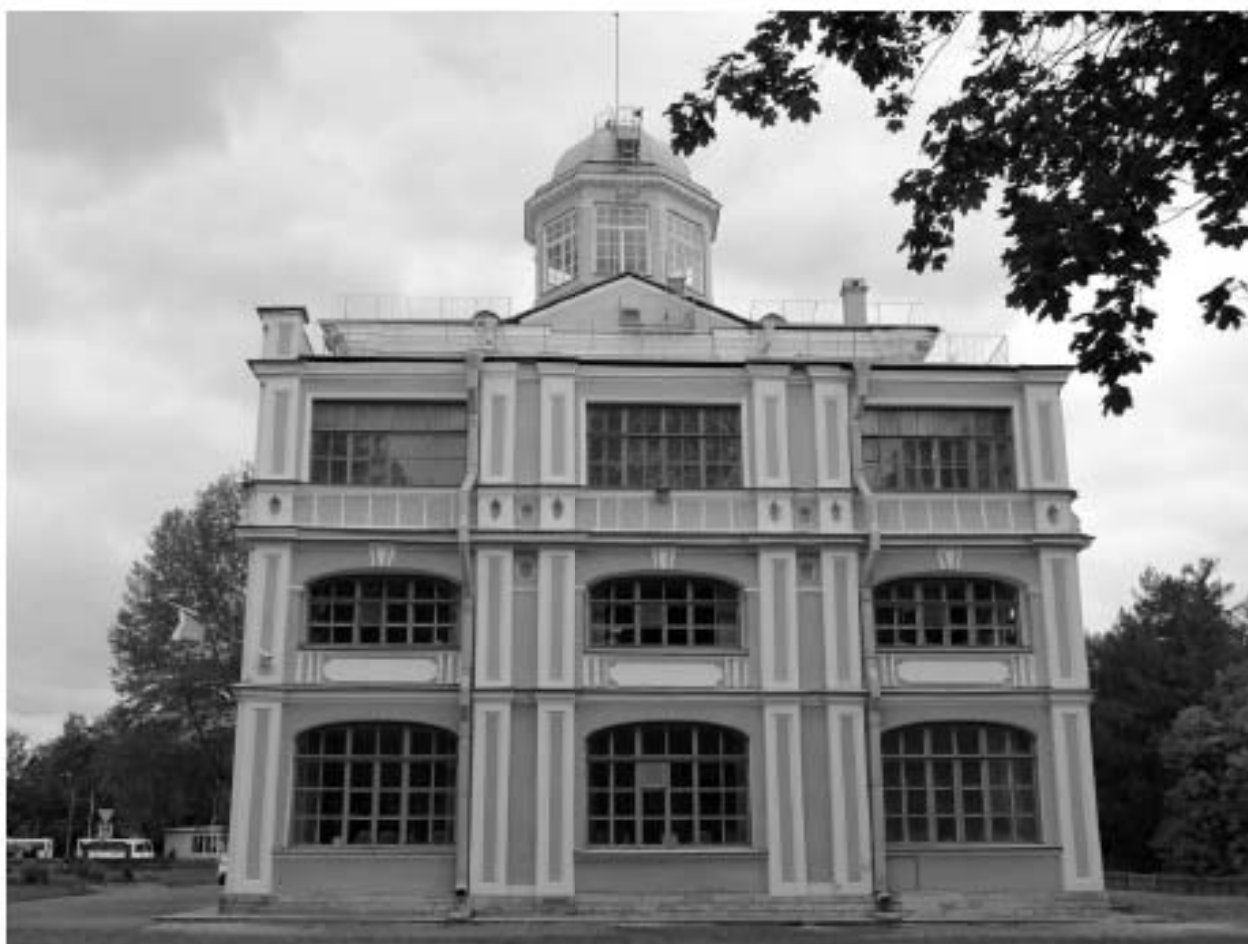
Фото 10. ОКН федерального значения «Главный дом», входящего в состав ОКН федерального значения «Дача Воронцова «Новознаменка». Восточный фасад. Общий вид. Съёмка 10.09.2019 г.

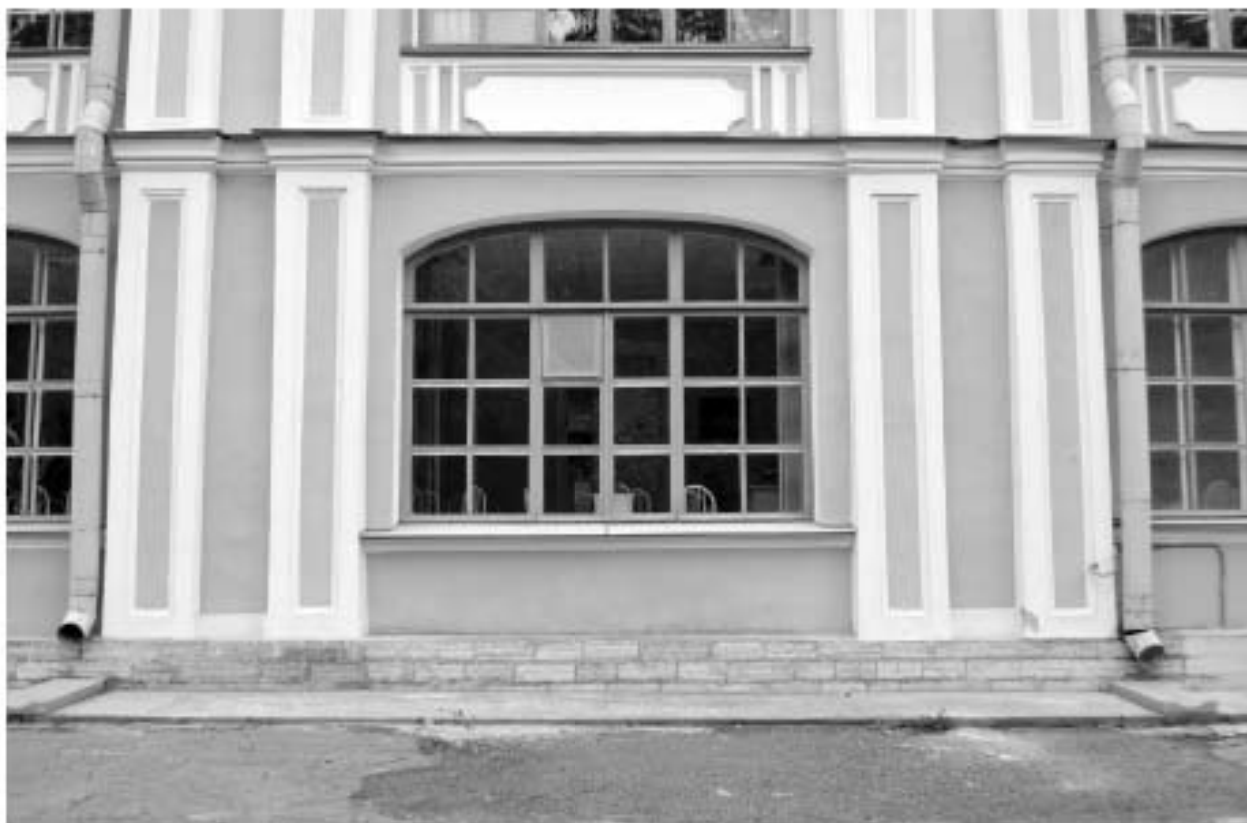
Фото 11. ОКН федерального значения «Главный дом», входящего в состав ОКН федерального значения «Дача Воронцова «Новознаменка». Восточный фасад. Фрагмент. Оконные заполнения в уровне первого этажа. Съёмка 10.09.2019 г.

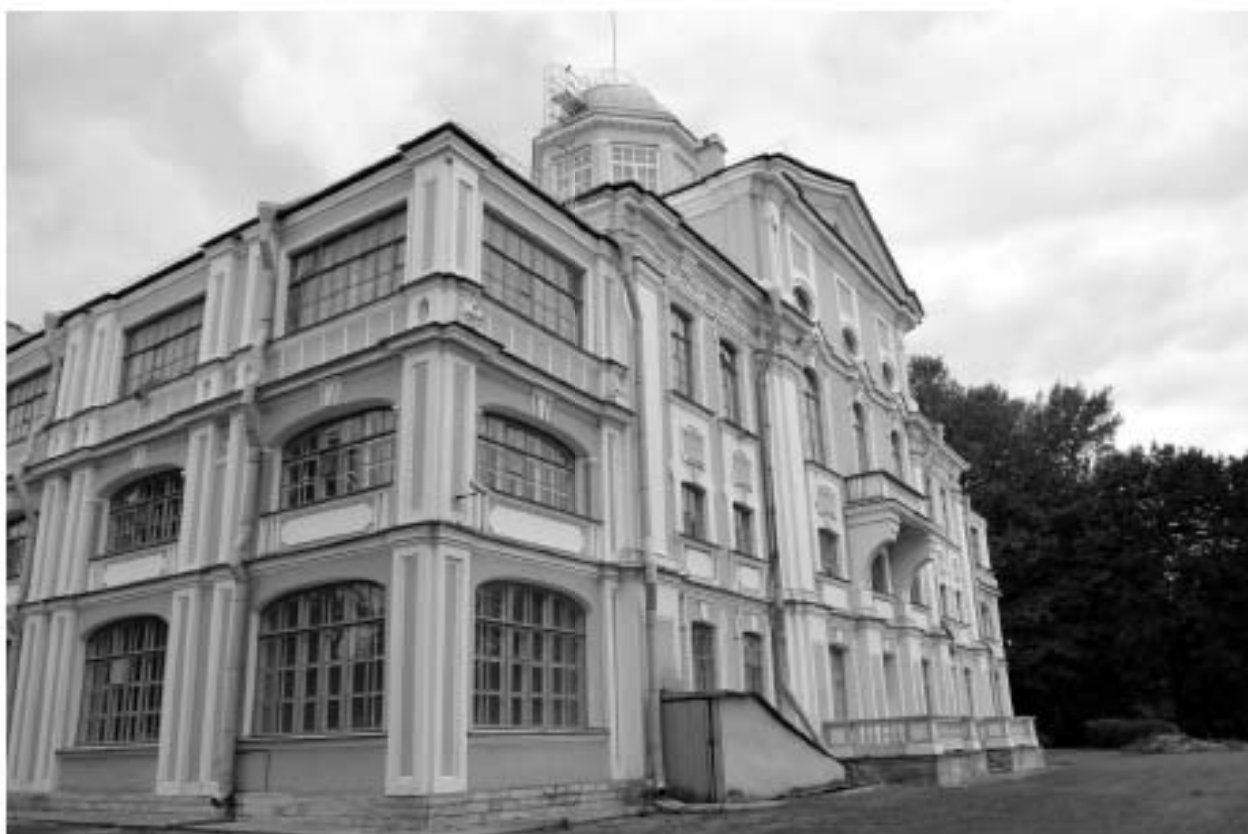
Фото 12. ОКН федерального значения «Главный дом», входящего в состав ОКН федерального значения «Дача Воронцова «Новознаменка». Восточный и северный фасады. Общий вид. Съёмка 10.09.2019 г.

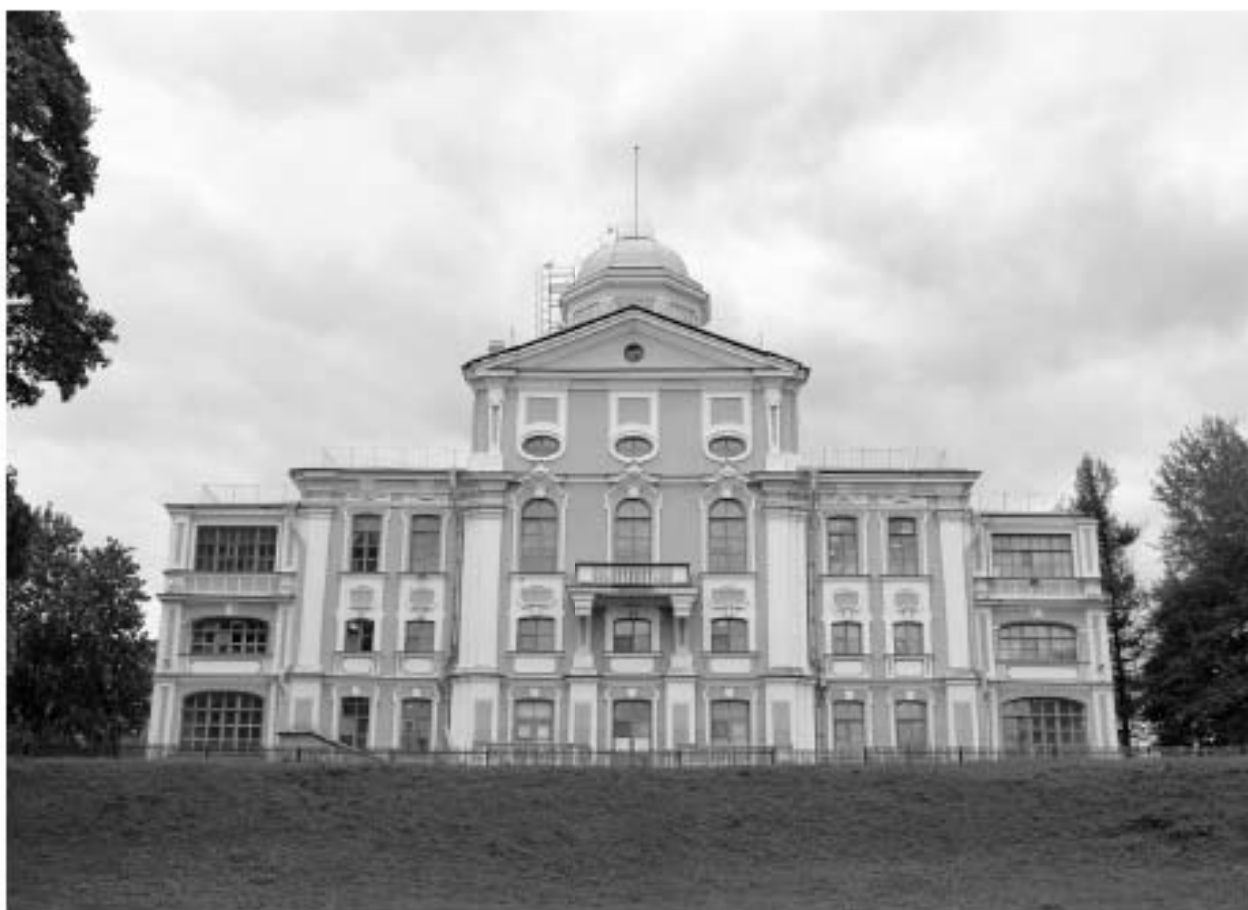
Фото 13. ОКН федерального значения «Главный дом», входящего в состав ОКН федерального значения «Дача Воронцова «Новознаменка». Северный фасад. Общий вид. Съёмка 10.09.2019 г.

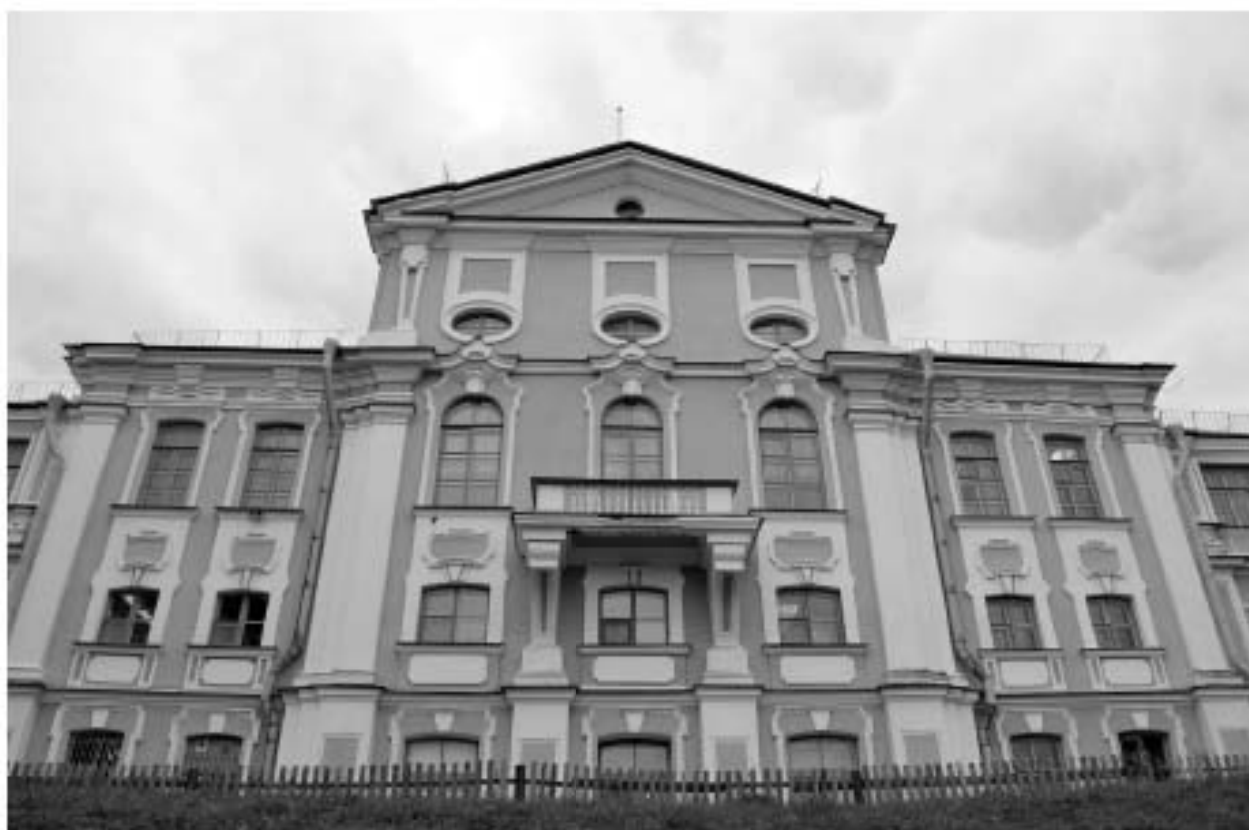
Фото 14. ОКН федерального значения «Главный дом», входящего в состав ОКН федерального значения «Дача Воронцова «Новознаменка». Северный фасад. Фрагмент. Съёмка 10.09.2019 г.

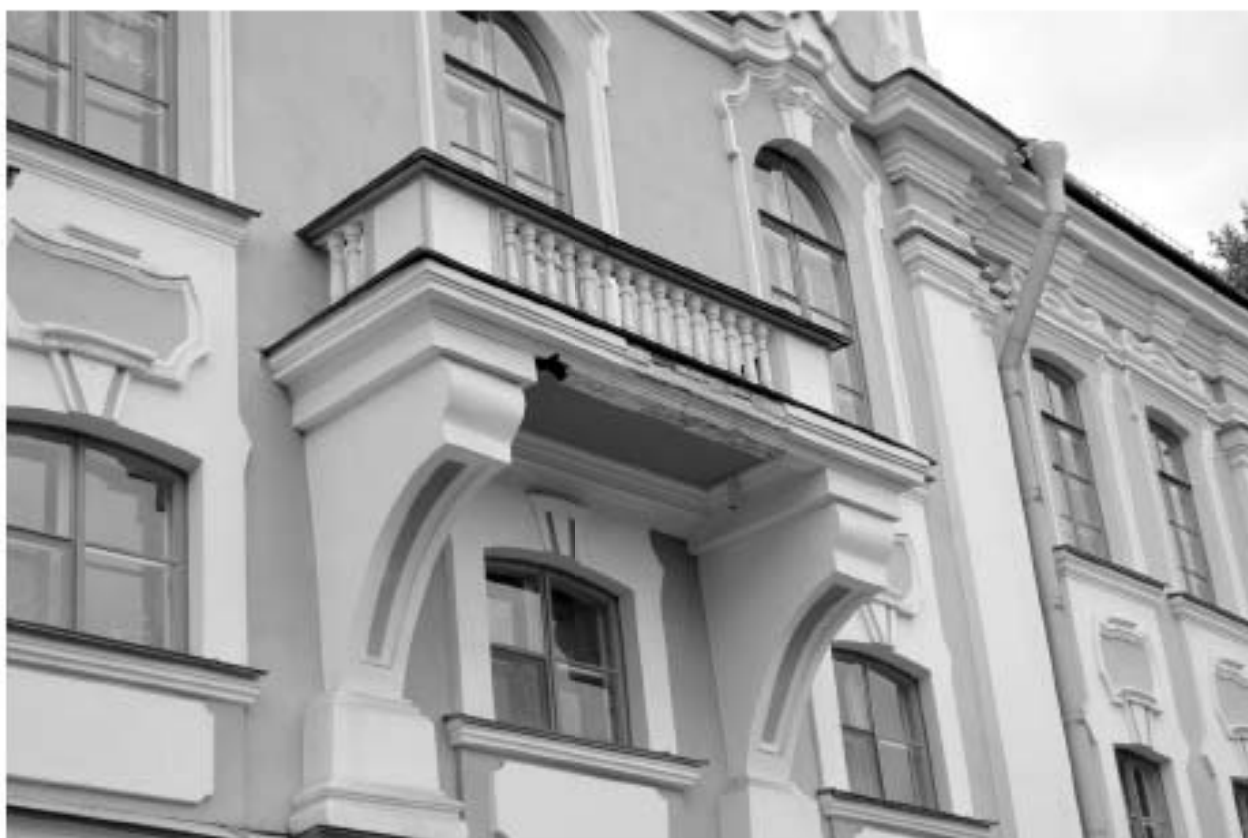
Фото 15. ОКН федерального значения «Главный дом», входящего в состав ОКН федерального значения «Дача Воронцова «Новознаменка». Северный фасад. Фрагмент. Балкон. Съёмка 10.09.2019 г.

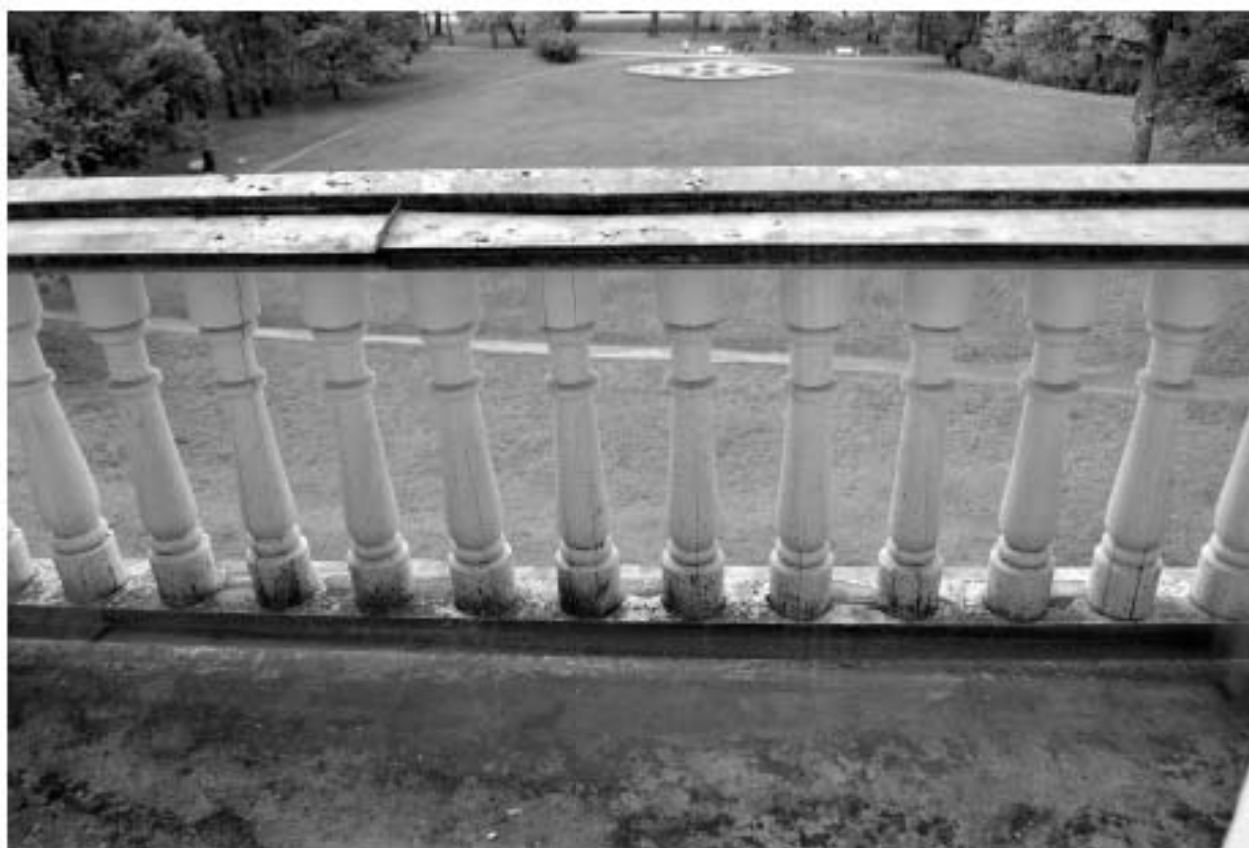
Фото 16. ОКН федерального значения «Главный дом», входящего в состав ОКН федерального значения «Дача Воронцова «Новознаменка». Северный фасад. Фрагмент. Балкон. Балясины. Съёмка 10.09.2019 г.
